# Das vom Abriss bedrohte Pfarrhaus von Dankmarshausen

VON HEIKO RIES

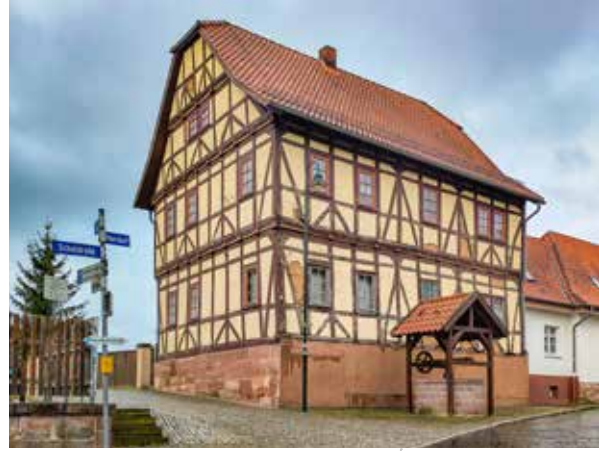
1 Das denkmalgeschützte Pfarrhaus ist ortsbildprägend (Foto: Heiko Ries)

Bei dem Haus handelt es sich um einen unterkellerten, traufständigen Rähmbau auf massivem Werksteinsockel aus örtlichem Buntsandstein. Das beidseitige Krüppelwalmdach entspricht der regionaltypischen Bauweise. Besondere bauhistorische Bedeutung besitzen die in beiden Geschossen erhaltenen Hessenmann-Figuren des Fachwerks. Die südliche Giebelseite ist verschindelt, hofseitig erschließt eine Außentreppe das Gebäude.

Bemerkenswert ist der hohe Anteil originaler Bausubstanz. Teile der Gefache besitzen noch den ursprünglichen Lehmputz auf „Fitzgerten“, dem traditionellen Flechtwerk aus Holzruten. Spätere Reparaturen erfolgten teilweise mit Lehmziegeln und dokumentieren die fortlaufende Nutzungsgeschichte des Hauses.
